EKSPERTYZA ESTAKADY STANOWIĄCEJ KONSTRUKCJĘ WSPORCZĄ POD PRZENOŚNIK WĘGLOWY NA TERENIE ELEKTROCIĘPŁOWNI MPEC W RYPINIE

MIEJSKIE PRZEDSIĘBIORSTWO ENERGETYKI CIEPLNEJ SP. Z O.O.
UL. MIKOŁAJA REJA 2, 87-500 RYPIN

UL. BOHATERÓW CZERWCA 1956r. 7
87-500 RYPIN

BUDOSERWIS Z.U.H. Sp. z o.o.

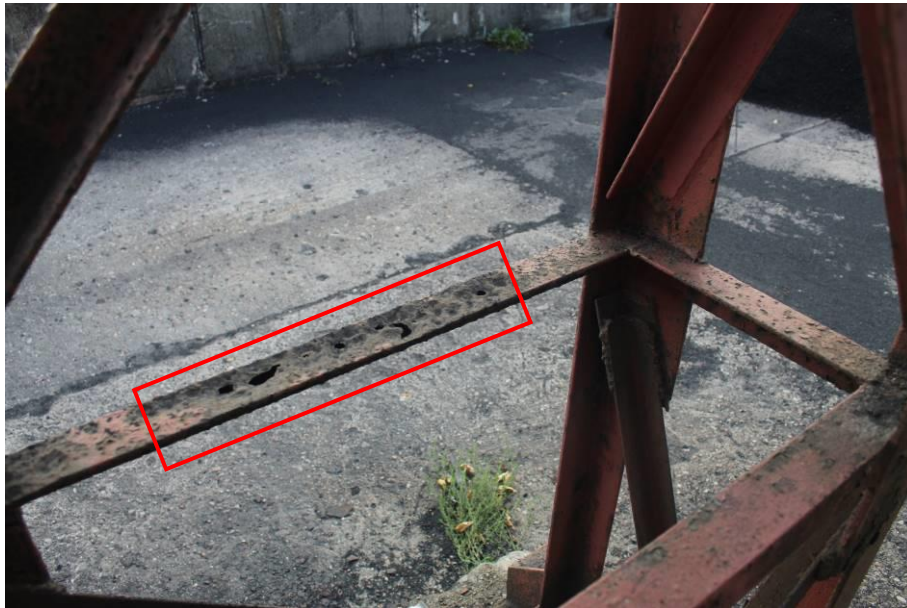
Fot. 5: Korozja wżerowa skratowania słupa

4. Oczyszczenie metodą strumieniowo-ścierną stalowych elementów konstrukcyjnych oraz zabezpieczenie ich powłokami malarskimi odpowiadającymi klasie korozyjności C4-C5.

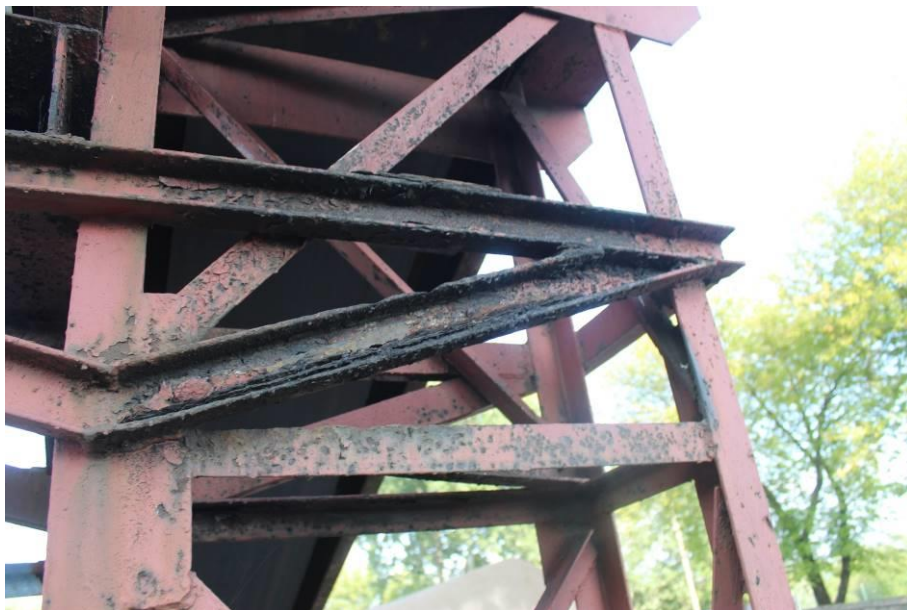
Fot. 6: Korozja elementów wsporczych biegu schodowego i skratowania słupa

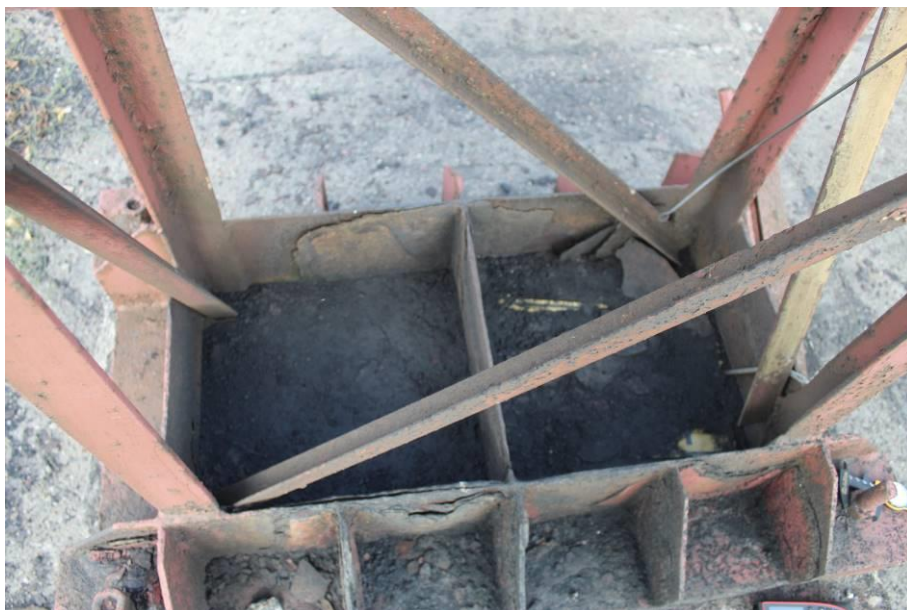
Fot. 7: Korozja elementów podstawy słupa

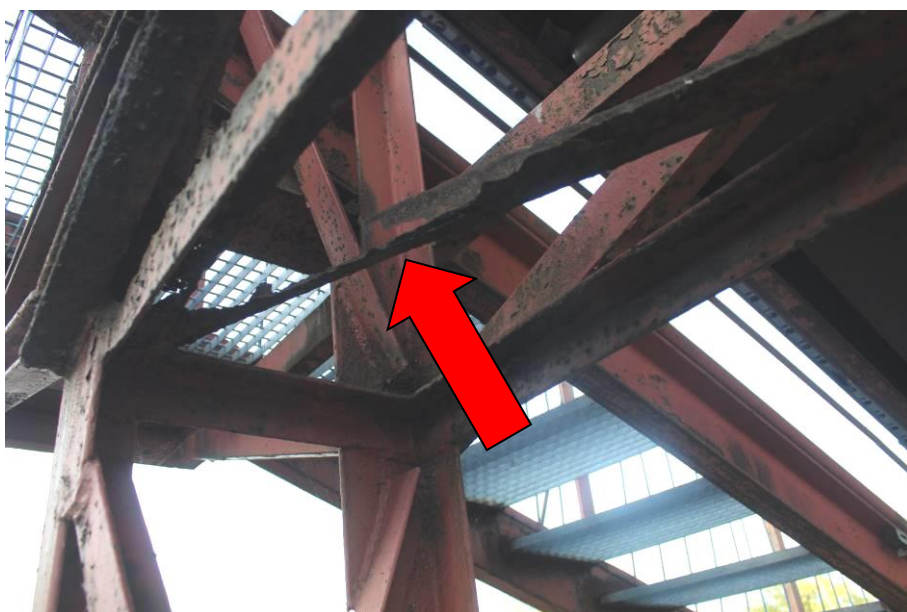
Fot. 8: Degradacja na skutek korozji skratowania poziomego słupa

5. Wymiana zdegradowanych na skutek korozji stężeń poziomych słupów kratowych.
6. Uzupełnienie brakujących spoin blach węzłowych słupów kratowych.
7. Wymiana mocno skorodowanych podestów stalowych wraz z elementami wsporczymi nad zagłębieniem na placu składowym węgla.

Po zdemontowaniu skorodowanych elementów i oczyszczeniu styków montażowych należy zamontować nowe elementy poprzez ich przyspawanie do istniejącej konstrukcji słupów.

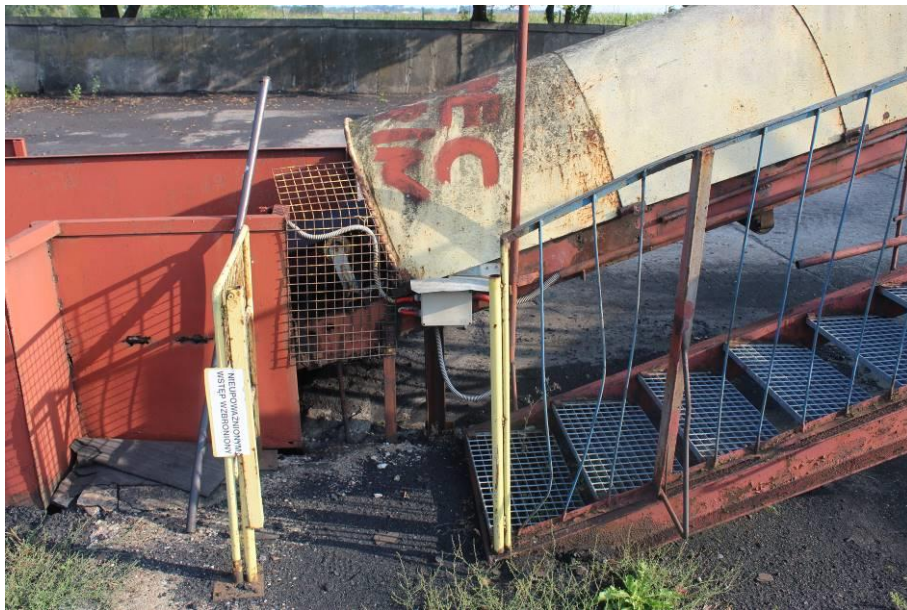
Fot. 9: Korozja elementów biegu schodowego i konstrukcji wsporczej przenośnika taśmowego

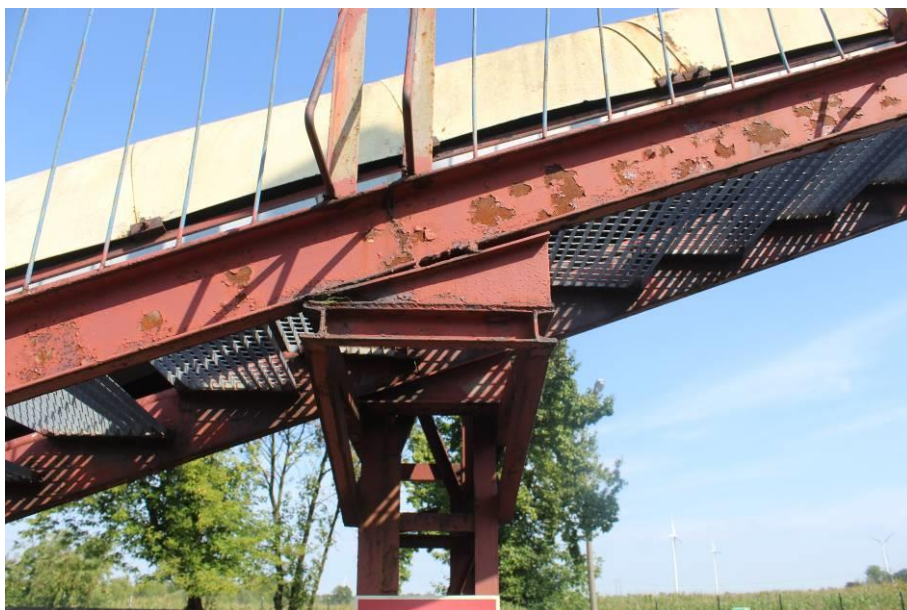
Fot. 10: Korozja elementów biegu schodowego i konstrukcji wsporczej przenośnika taśmowego

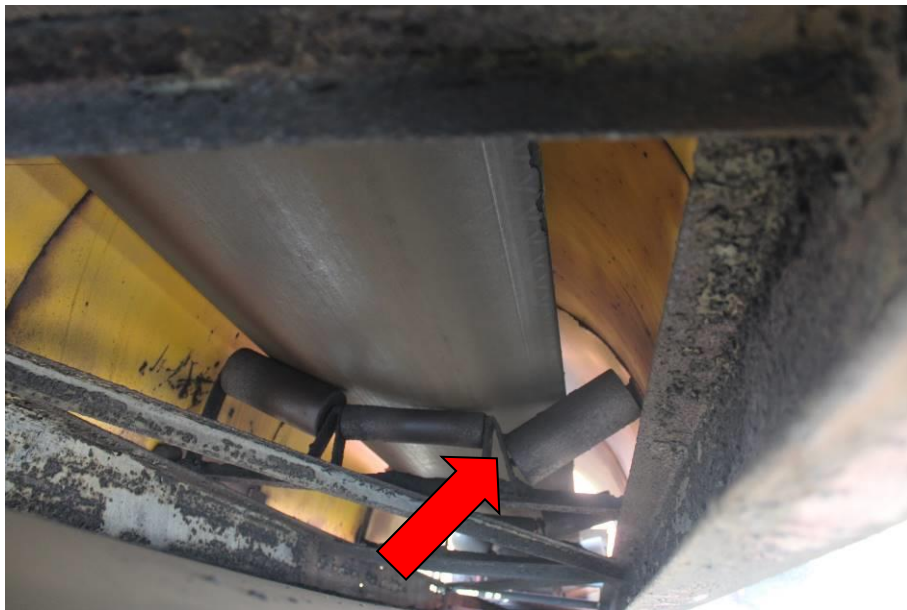
Fot. 11: Korozja elementów konstrukcji wsporczej przenośnika taśmowego wraz ze skratowaniem, uszkodzenie mocowania rolki taśmociągu

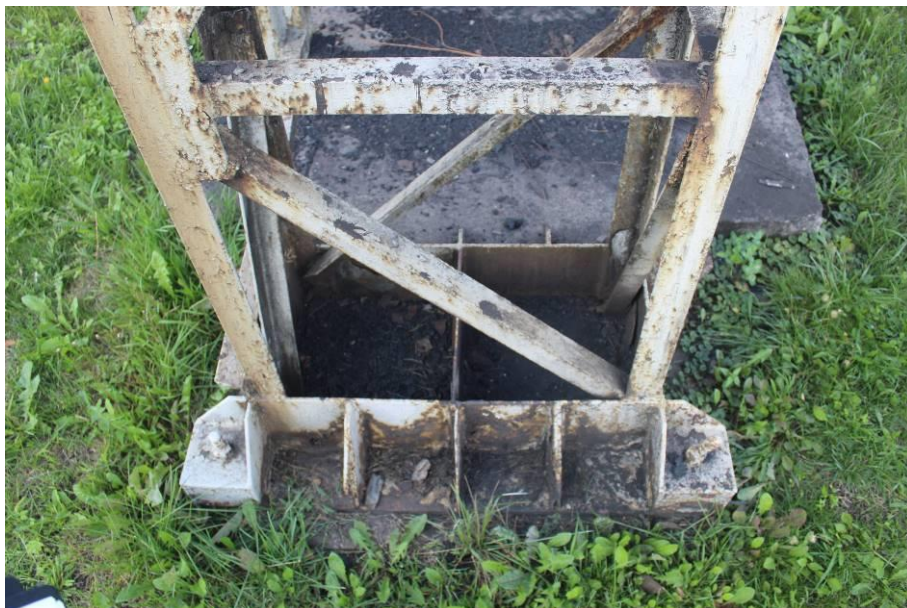
Fot. 12: Korozja elementów podstawy i skratowania słupa

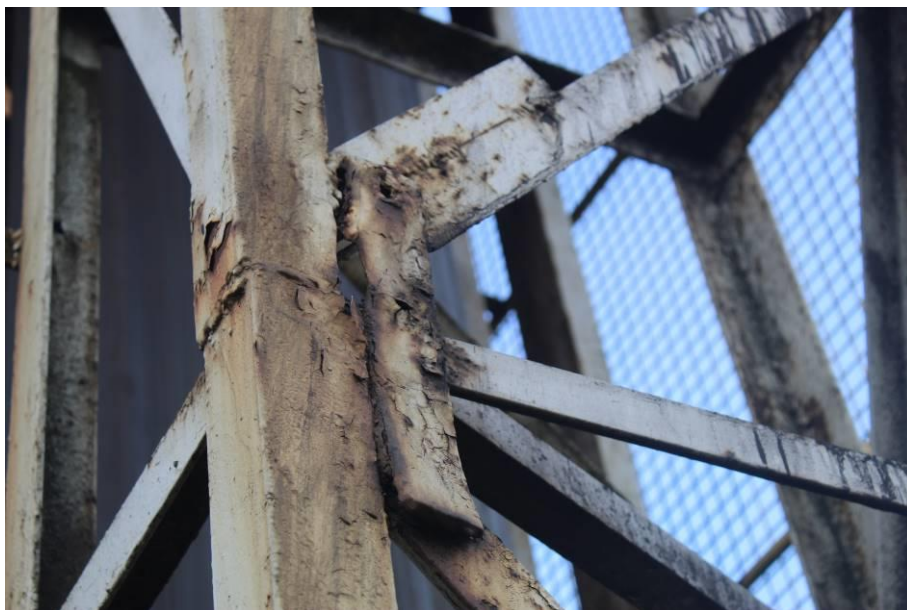
- ▣ Ubytek spoinowania blachy węzłowej słupa (fot. 13),
- ▣ Ubytki otuliny i korozja zbrojenia ściany żelbetowej poniżej poziomu terenu (fot.17).

Fot. 13: Korozja i brak spoinowania blachy węzłowej słupa

W przypadku mniejszych przerw między blachą węzłową a profilami słupa należy wykonać nowe spawy po uprzednim przygotowaniu styków. Gdy odległość między elementami jest zbyt duża należy wykonać nowe blachy węzłowe i przyspawać je do elementów konstrukcji słupów.

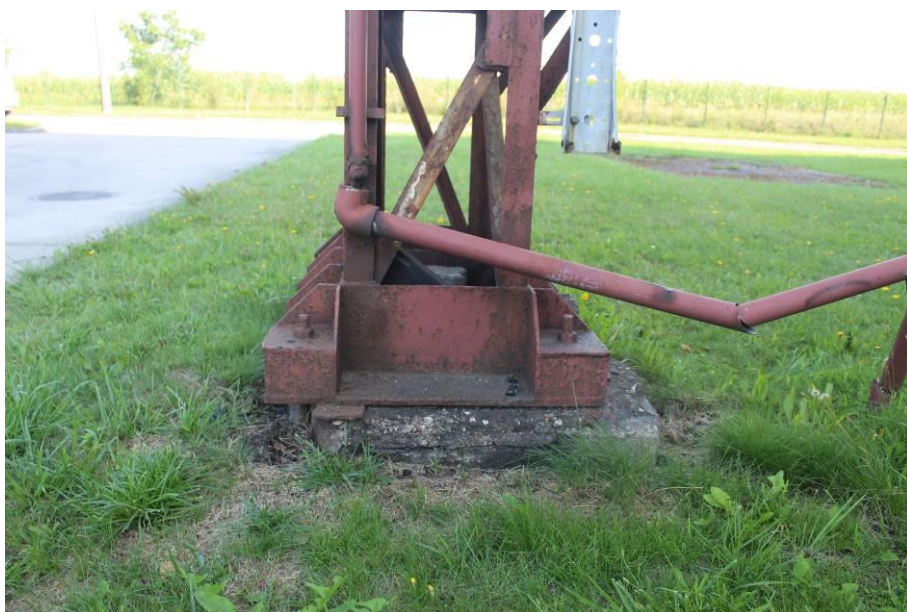
- ❑ Niesymetryczne ustawienie słupów kratowych na fundamentach (2 szt.) – podstawa słupa wystaje poza obrys fundamentu (fot. 14),
- ❑ Spękanie elementów murowych ściany kotłowni w miejscu oparcia estakady (fot. 15),
- ❑ Korozja powierzchniowa i wżerowa elementów stalowych estakady (fot. 5, 6, 7, 9÷14, 18÷21),
- ❑ Degradacja elementów stalowych na skutek korozji (fot. 8, 16),
- ❑ Uszkodzenie mocowania rolki taśmociągu (fot. 11),

Fot. 14: Niesymetryczne ustawienie słupa kratowego na fundamencie

8. Zabezpieczenie antykorozyjne elementów balustrad, pomostów.
9. Reprofilacja stóp fundamentowych wraz z uzupełnieniem betonu pod wystającymi częściami blach podstawy słupów.

W przypadku dwóch fundamentów słupów, dla których podstawy słupów wystają poza ich obrys należy przewidzieć poszerzenia aby umożliwić pełne podparcie blach podstawy. Zbrojenie dobetonowanych elementów należy zakotwić poprzez wklejanie prętów zbrojeniowych za pomocą żywic epoksydowych do istniejących fundamentów. Powierzchnię betonową styku należy odpowiednio przygotować poprzez oczyszczenie powierzchni i groszkowanie.

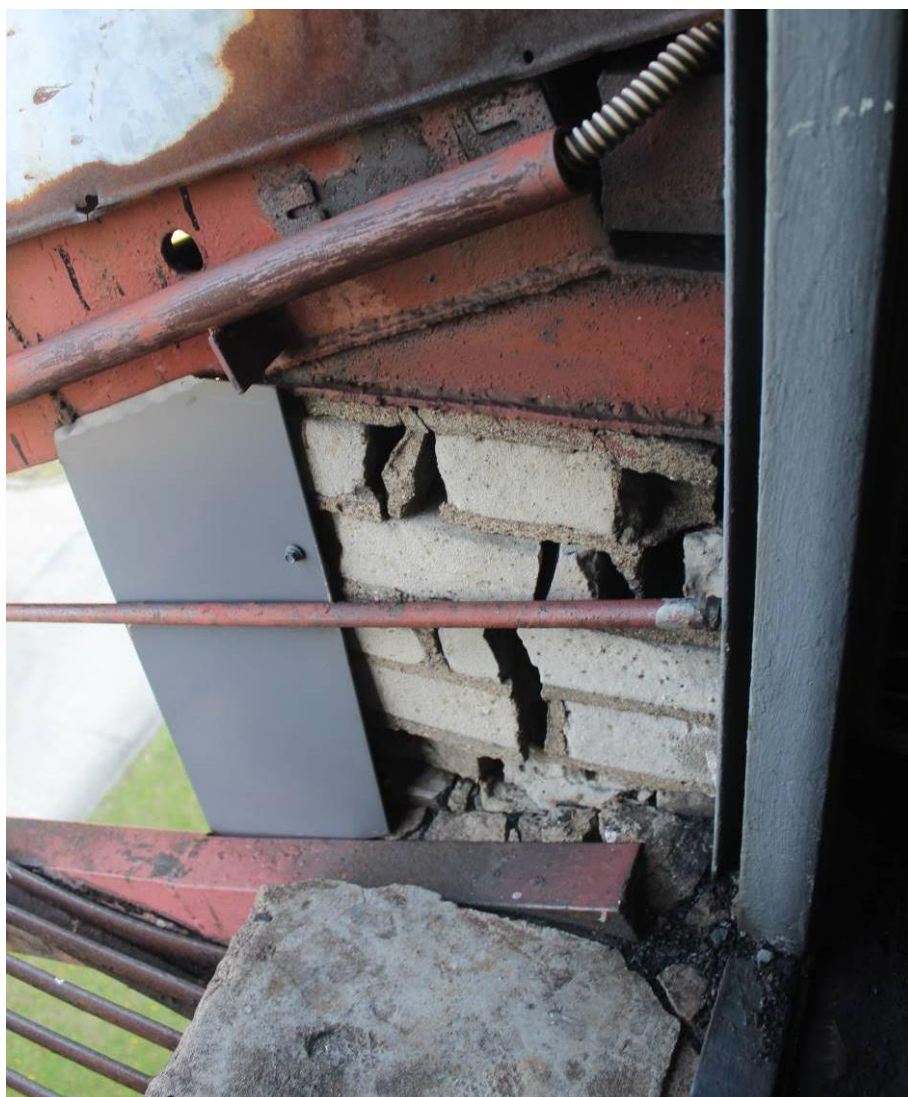
Fot. 15: Spękanie elementów murowych ściany kotłowni w miejscu oparcia estakady

Ściany żelbetowe zagłębienia podajnika	Stan zły – ubytki i korozja zbrojenia
Miejsca oparcia konstrukcji taśmociągu na ścianie kotłowni	Stan zły – spękania elementów murowych

1. Wykonanie wzmocnienia miejsca podparcia konstrukcji taśmociągu na ścianie kotłowni na podstawie uprzednio wykonanego projektu.
2. Oczyszczenie i zabezpieczenie antykorozyjne odsłoniętej stali zbrojeniowej, ewentualne uzupełnienie zbrojenia.

W związku z powstałym spękaniami elementów murowych (cegła silikatowa) ściany kotłowni w miejscu podparcia estakady należy wykonać wzmocnienie w postaci np. podparć stalowych kotwionych do wieńca stropu po uprzednim usunięciu spękanych elementów. Elementy podpierające powinny zapewniać przesuw podłużny elementów nośnych estakady przy jednoczesnym ograniczeniu ewentualnych przemieszczeń bocznych. W trakcie prowadzenia prac naprawczych należy odpowiednio zabezpieczyć istniejącą konstrukcję taśmociągu. Konstrukcja wzmocnienia powinna być wykonana po uprzednim wykonaniu stosownego projektu konstrukcyjnego.

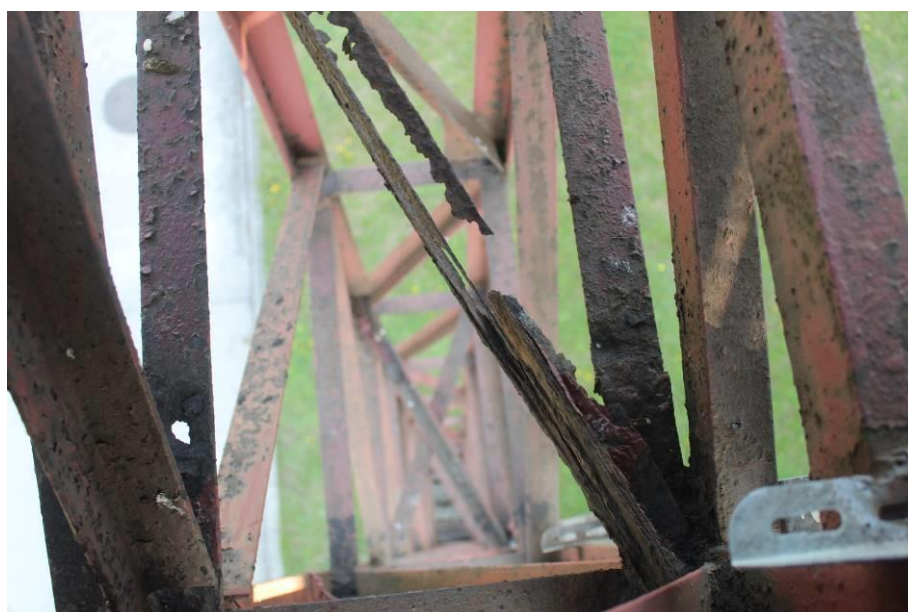
Fot. 16: Degradacja na skutek korozji skratowania poziomego słupa

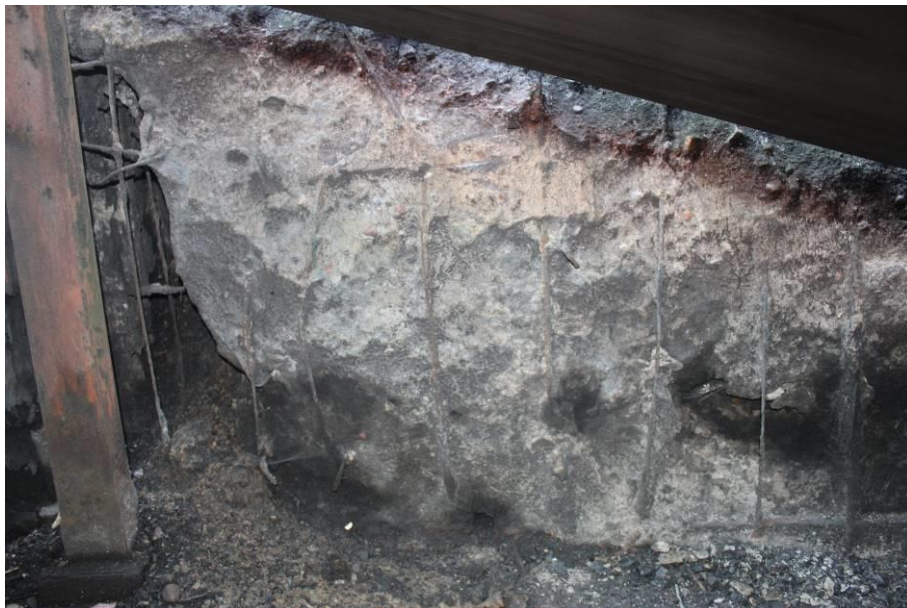
Fot. 17: Ubytki otuliny i korozja zbrojenia ściany żelbetowej poniżej poziomu terenu

3. Oczyszczenie za pomocą metody strumieniowo-ściernej skorodowanej powierzchni betonu ściany zagłębienia oraz reprofilacja ubytków oraz uzupełnienie otuliny zaprawami na bazie PCC.

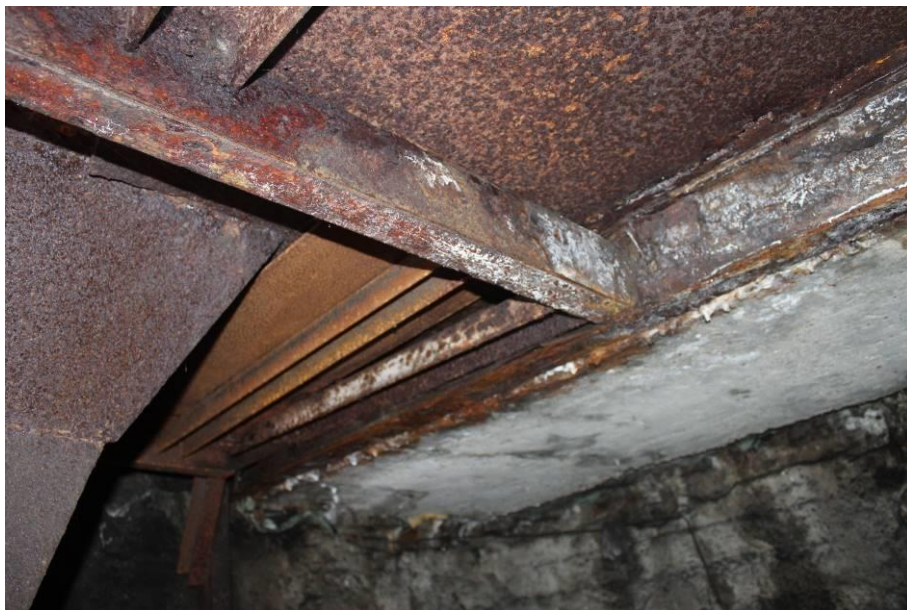
Fot. 18: Korozja elementów nośnych pokrycia stalowego podestu w obrębie placu składowego węgla

W związku z silną korozją stalowych podestów należy je wymienić. Istniejące podesty należy zdemontować i w ich miejsce zamontować nowe podesty wraz z elementami wsporczymi z profili gorącowalcowanych.

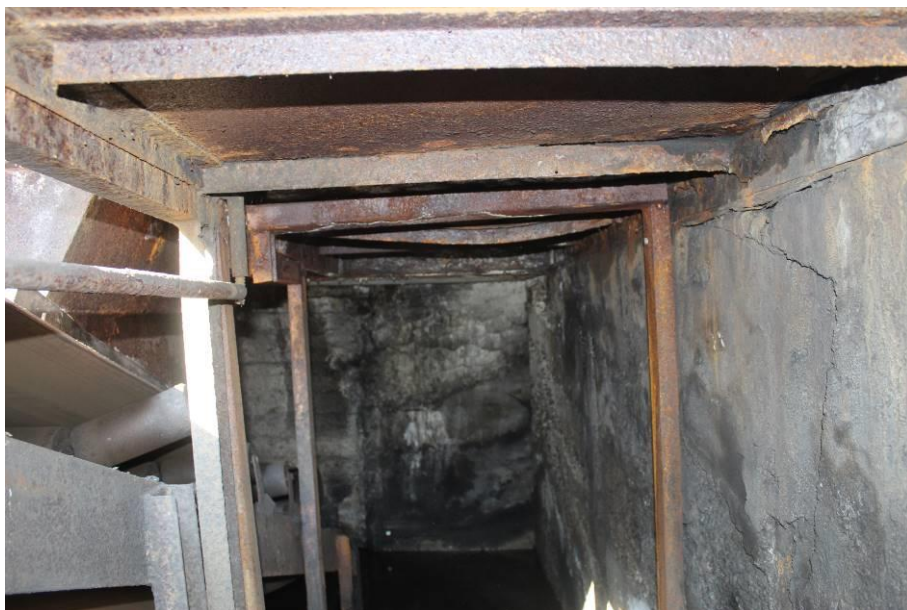
Fot. 19: Korozja i deformacja elementów nośnych pokrycia stalowego podestu w obrębie placu składowego węgla

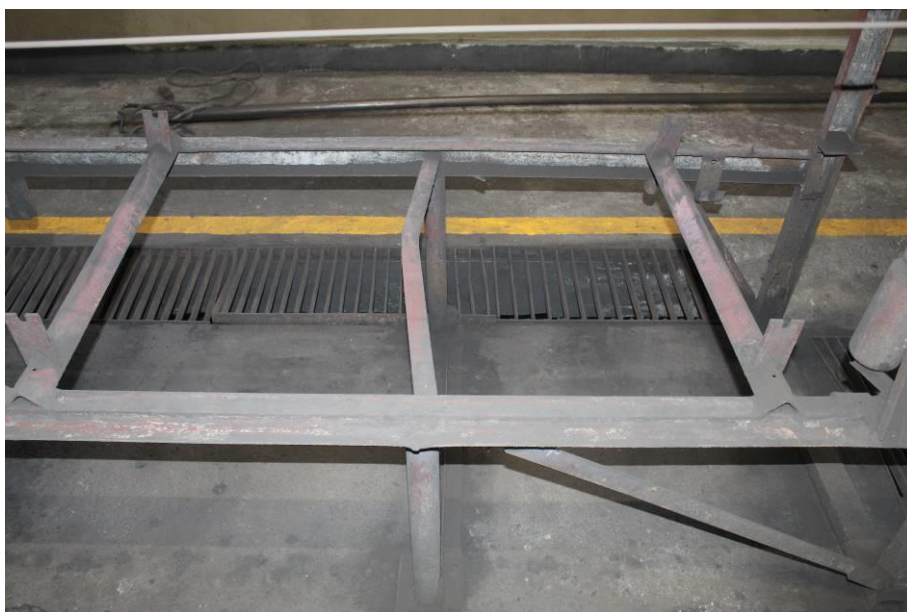
Fot. 20: Korozja i deformacja elementu estakady wewnątrz kotłowni

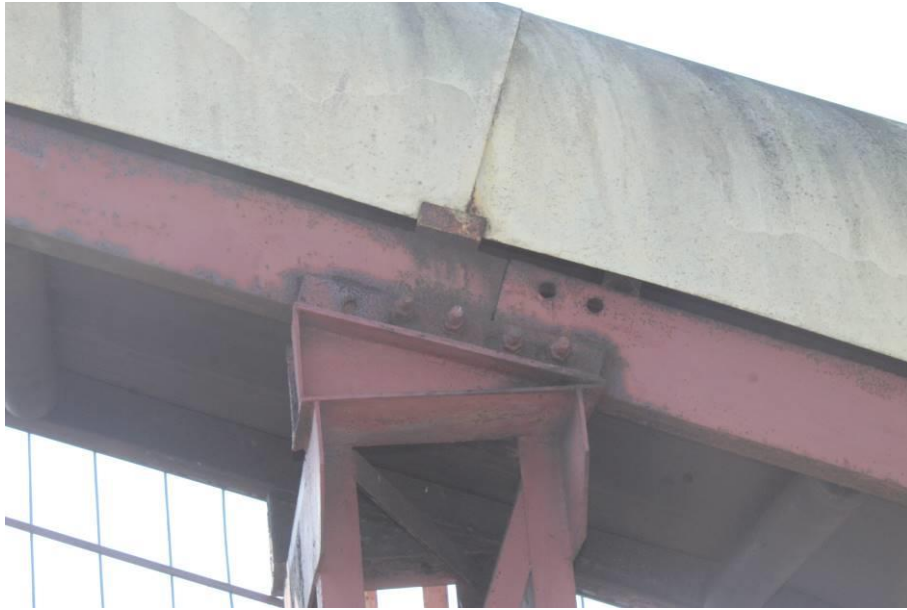
Fot. 21: Korozja w obrębie styku elementów nośnych estakady
